## hiTRAN/HTRIを使った予熱熱交換器の 汚れ解析2事例の紹介

- 1) 粗トール油蒸留予熱工程の化学反応汚れ
- 2) COGPlant軽油成分回収F/E熱交の低温閾値汚れ

株式会社エプシロン 研究員 酒井昭二

2018/1/24 HTRI-CCmeeting

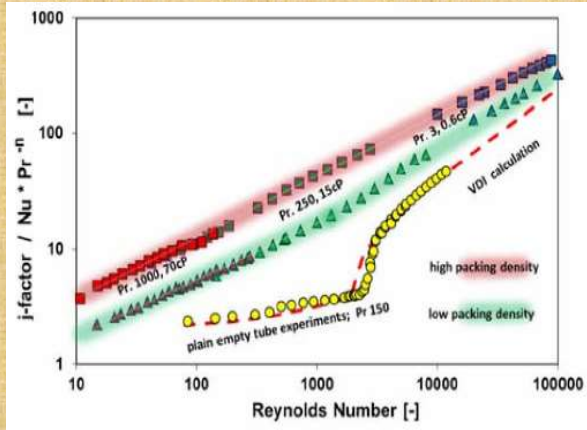
# hiTRANの伝熱性能とずり応力

伝熱性能とRe数

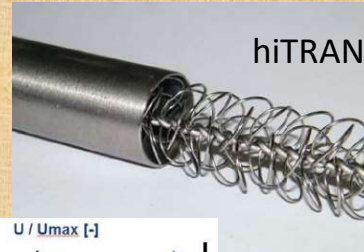
hiTRAN形状

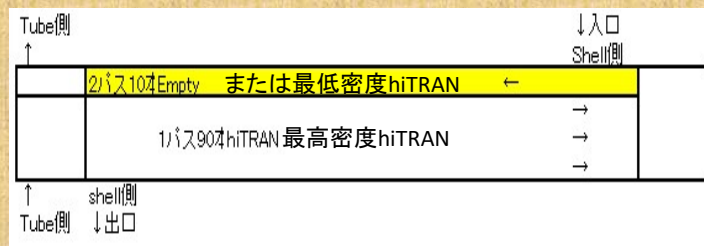
## 非対称2パス管バンドルの構造とメリット

- 1) 既設の配管改造が不要、熱交頭部のパスレーンの改造
- 2) 最高密度のhiTRANを1stパスに使用し、圧損を低下
- 3) 得られた設計余裕分を胴側(熱媒体油)に温度低下に

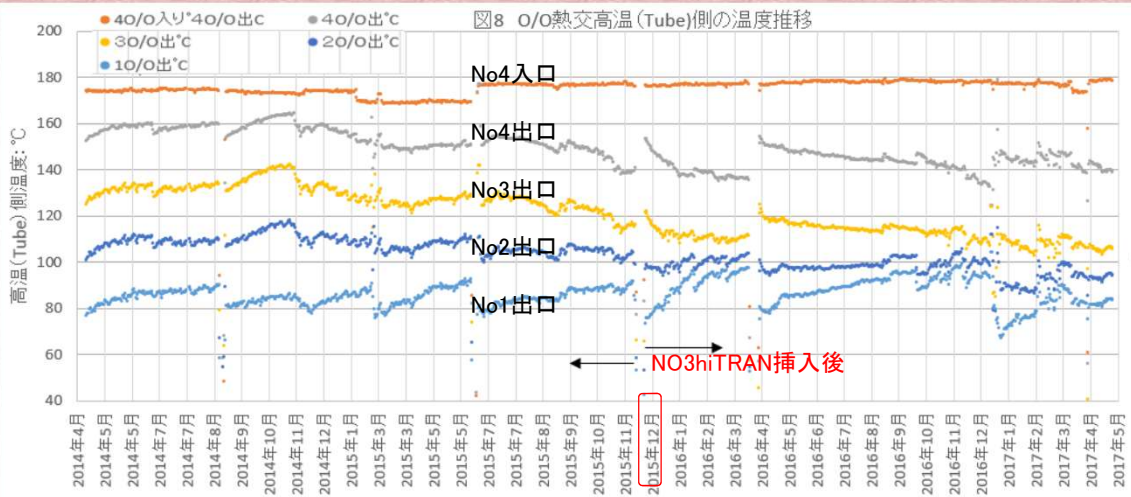
## (2014/4~2017/5) 各ユニット管側出口温度の推移

hiTRAN挿入テスト以後は各ユニットの温度差 (Duty) バランスが大きく変わっている

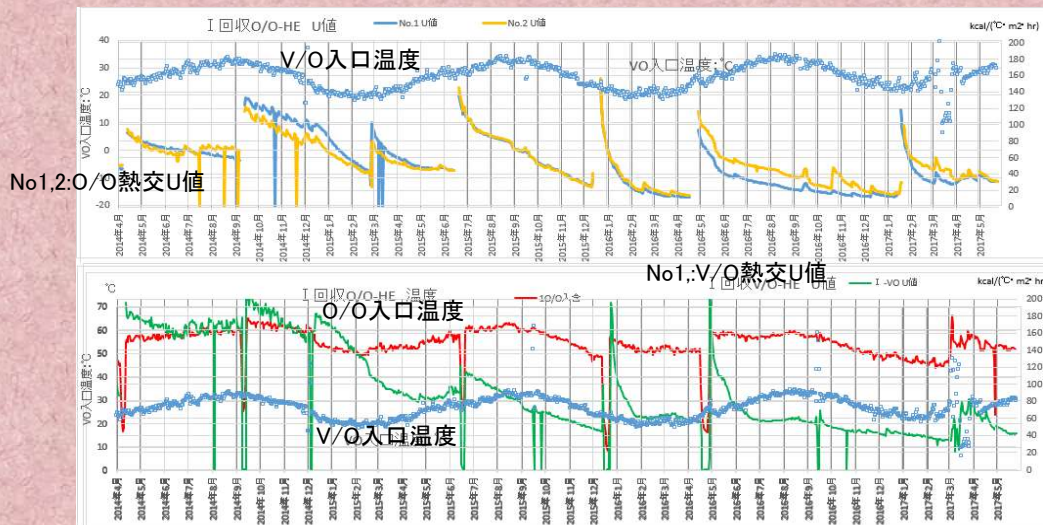
## V/O入口温度とO/OとV/OのU値の推移 (2014/4~2017/5) (V/O=コンデンサー)

・ U値の変化で汚れは判りにくい ・ V/O入口温度O/O入口温度は保護一致=季節変動

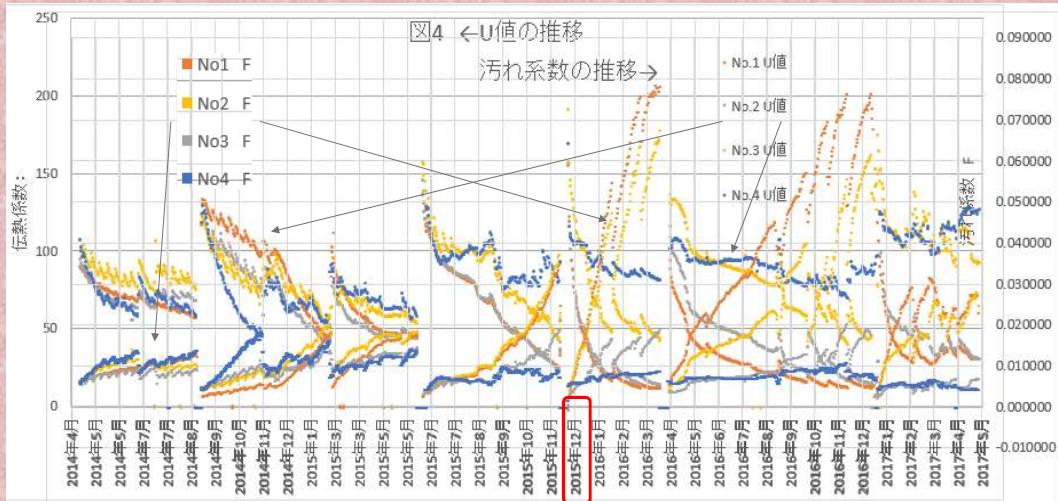
## 汚れ係数 ( $\Delta 1/U$ ) とU値の推移 (2014/4~2017/5)

U値の低下と汚れ係数の増加を対で表してある。  
No3hiTRANテスト以降は汚れが激しくなっている。

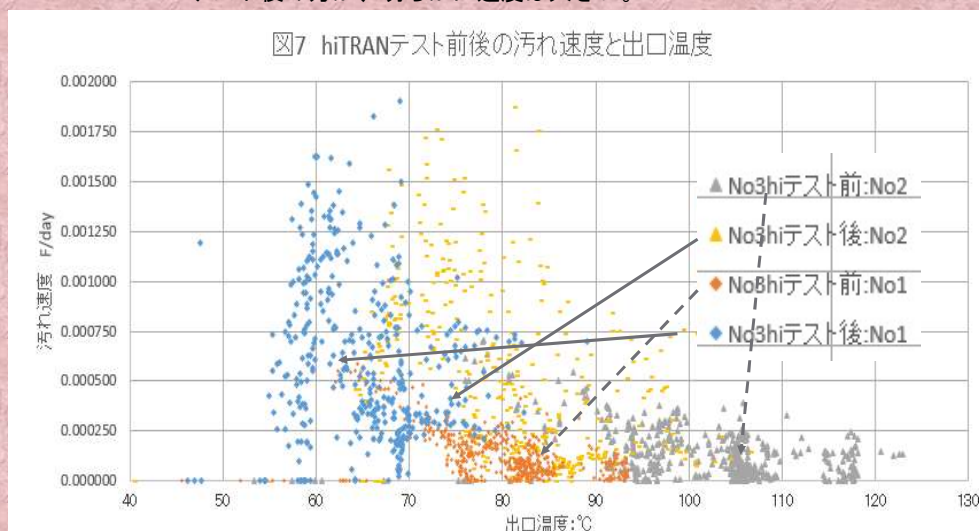
## No3hiTRANテスト前後の低温側(No1,2)の汚れ速度

テスト後の方が、明らかに速度は大きい。

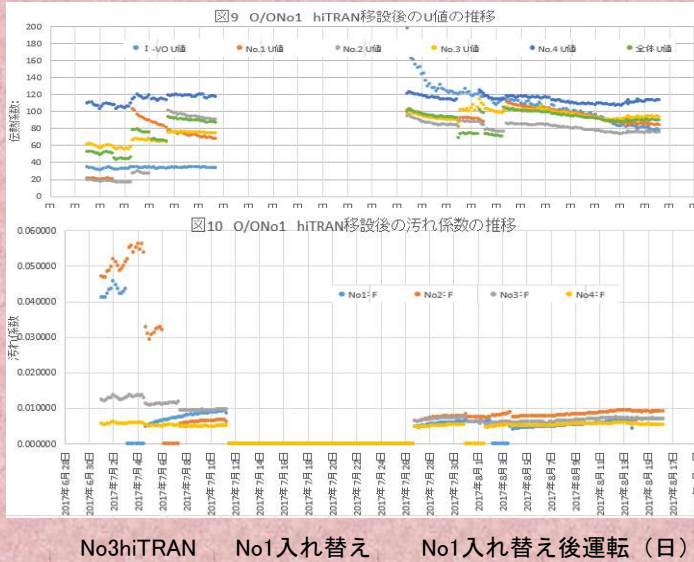
## No1熱交へのhiTRAN 半数挿入前後のU値と汚れ係数

U値の推移

汚れ係数の推移

No3hiTRAN No1入れ替え No1入れ替え後運転 (日)
