## インドの石油精製設備で 38%の能力増強を低価格な改造工事で達成

Reliance Industry Limited  
Jamnager Refinery, Gujarat,  
India

分留器ボトムの冷却器

Case Study 24 :

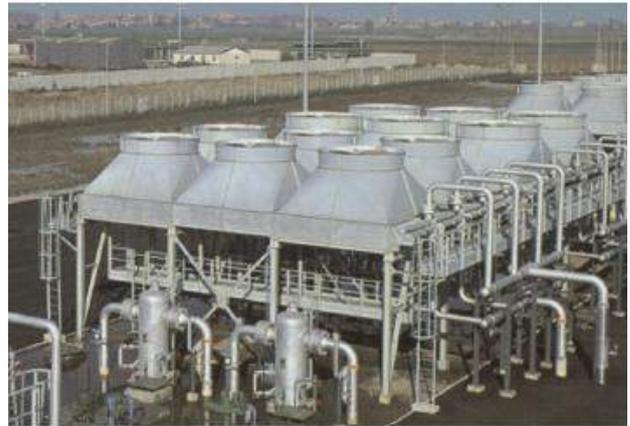
空冷式熱交換器、4 ペイ  
2 バンドル/ペイ  
フィン総表面積 : 52,000m<sup>2</sup>

炭化水素製品は比較的粘度が高く、熱交換器の総括性能は管側の熱伝達係数に依存する。この問題は hiTRAN 挿入体の適用に理想的である。シミュレーションは、もし既存の冷却器が hiTRAN 熱システムを装着すれば、伝熱面積の追加をせずに、このプロジェクトの要求負荷を達成できることを示した。圧力損失の制約を満足するために、既存の 6 管束/12 パスを 6 管束/2 パスに変更することとした。これは既存の管束（バンドル）の置き換えによって達成でき、既存の構造とファンはそのまま使用した。

38%の能力増強が、既存のユニットのサイズを、またファン駆動に要求される電力を、増加することなく達成された。熱交換器のアップグレードは古いバンドルを新しい hiTRAN 装着のそれに入れ替える簡単で素早い作業で行われた。建築、構造、電気、配管等の一切の工事は不要であった。
